**CC VALLEE DES BAUX ALPILLES -
COMMUNE DE SAINT REMY DE
PROVENCE**

PLAN LOCAL D'URBANISME

ANNEXE SANITAIRE

ZONAGE D'ASSAINISSEMENT DES EAUX USEES

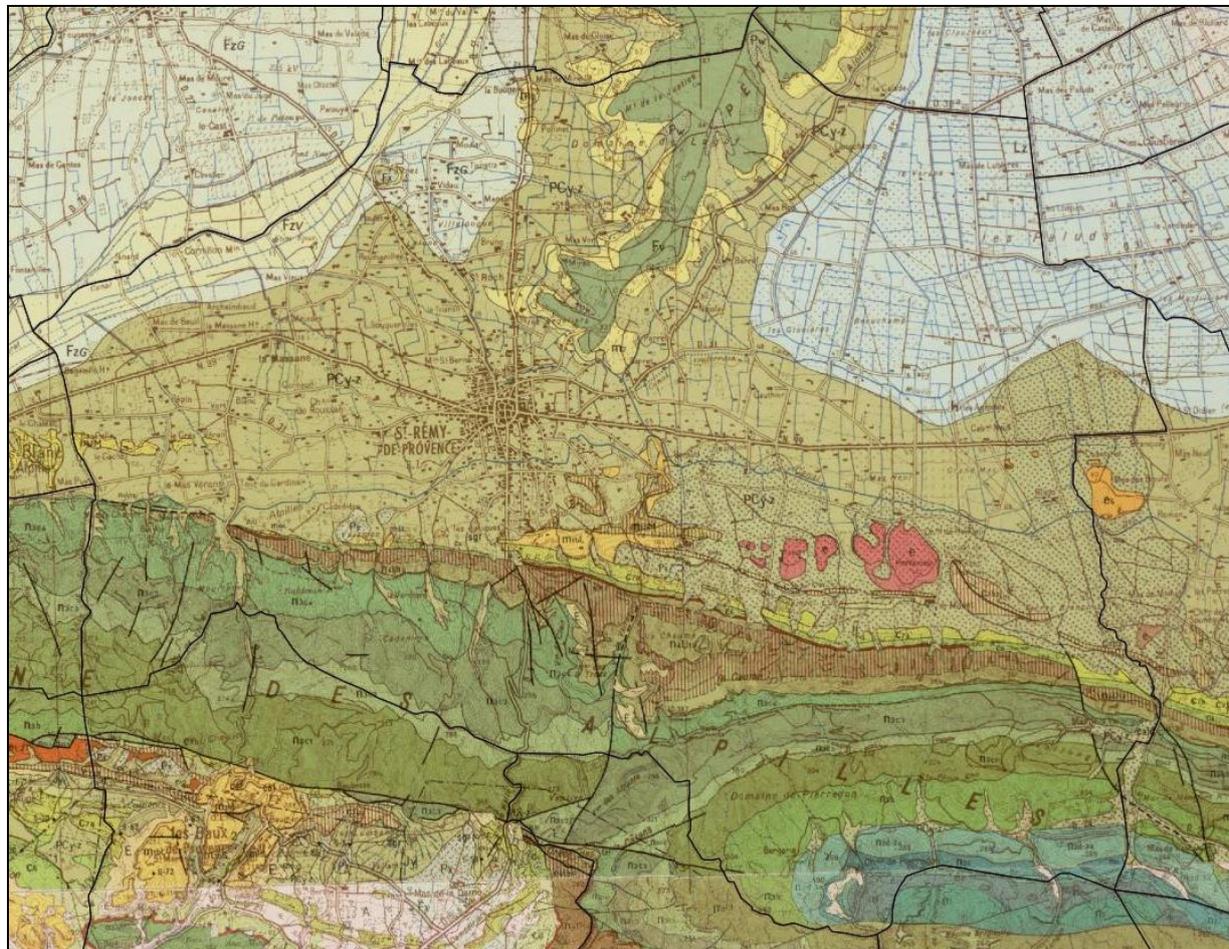
Figure 17 : Carte géologique – Saint Rémy de Provence - BRGM

La carte géologique du BRGM au 1/ 50 000^{ème} permet d'étudier le contexte géologique global de la commune de Saint Rémy de Provence.

La partie Sud de la commune est composée des roches calcaires du massif des Alpilles. Une formation géologique en épandages de pentes et colluvions non différenciés (argiles, limons cailloutés) würmiens et post-würmiens (formations PCy-z) traverse la commune d'Est en Ouest sur une bande centrale et sur le Nord du territoire communal combiné sur cette partie aux alluvions fluviales villafranchiennes de la petite Crau (formation Fv) constituées de graviers et galets à intercalations sableuses et limoneuses.

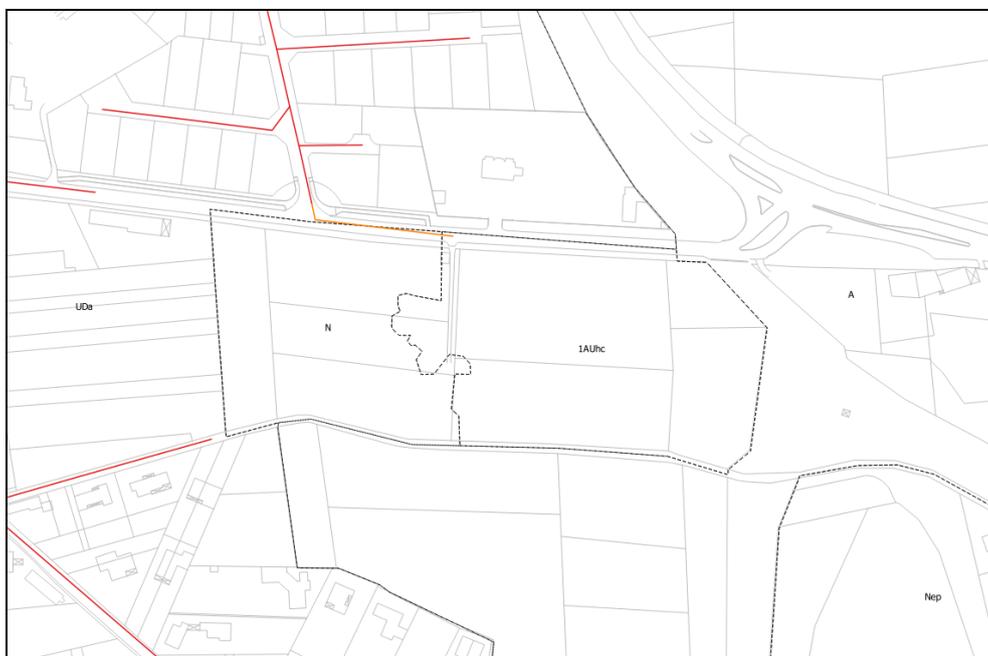
Figure 27 : Extension zone d'Ussol

L'extension du réseau d'assainissement de la zone d'Ussol permet le raccordement de la zone 1AUhc à l'assainissement collectif.
