**CC VALLEE DES BAUX ALPILLES -
COMMUNE DE SAINT REMY DE
PROVENCE**

PLAN LOCAL D'URBANISME

ANNEXE SANITAIRE

ZONAGE D'ASSAINISSEMENT DES EAUX USEES

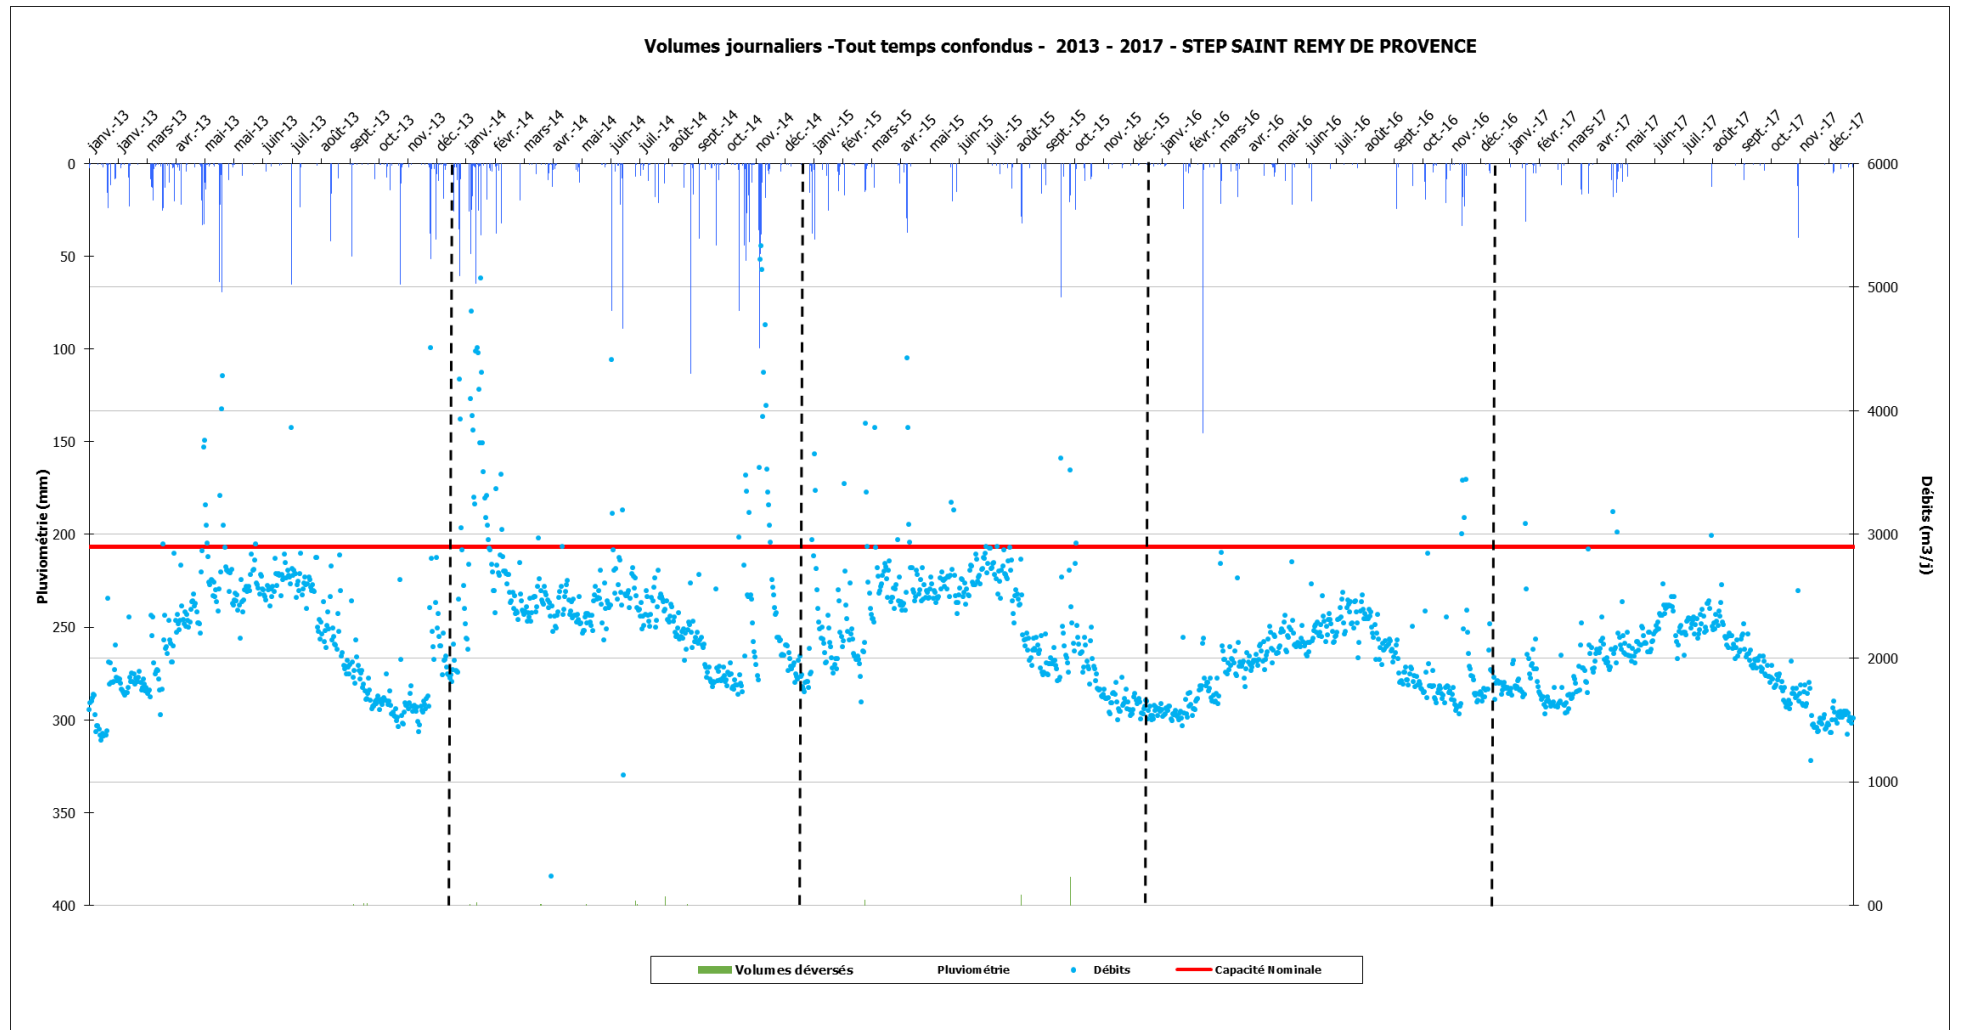
Le graphique page suivante présente l'ensemble des volumes journaliers mesurés au niveau de la station d'épuration entre le 1^{er} janvier 2013 et le 31 décembre 2017 tous temps confondus.

Figure 14 : Evolution des volumes journaliers de la STEP tout temps confondus (2013-2017)

La diminution progressive de ces volumes s'explique par l'existence d'intrusions **d'ECP directement liées aux eaux de nappe** (défauts de structures des réseaux) **et/ou aux réseaux d'eaux superficielles** (intrusions des eaux pluviales depuis des fossés, canaux).

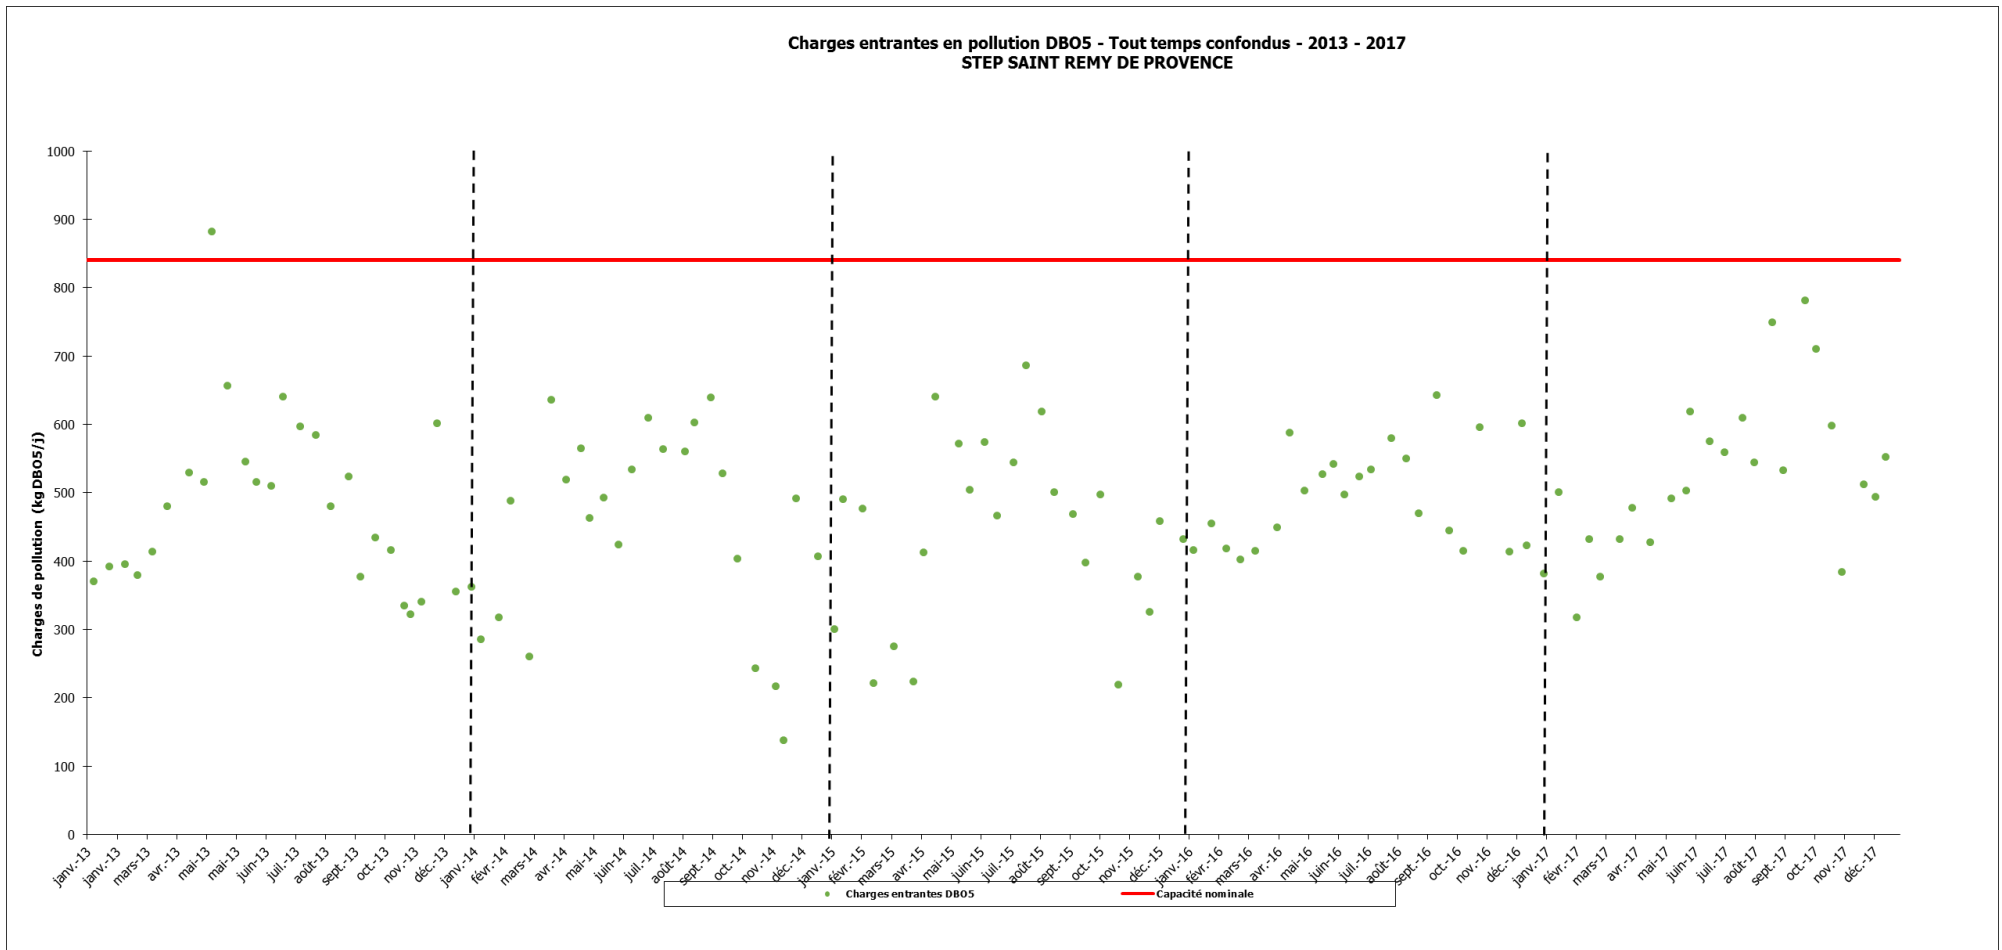
Figure 15 : Evolution des charges de pollutions entrantes en DBO₅ (2013-2017)

- ✓ **361 kg/j** de DBO₅ en moyenne, soit **6 000 EH** (base 1EH = 0,06 kg/j) ;
- ✓ **197 kg/j** de DBO₅ en percentile 95, soit **3 280 EH** (base 1EH = 0,06 kg/j).

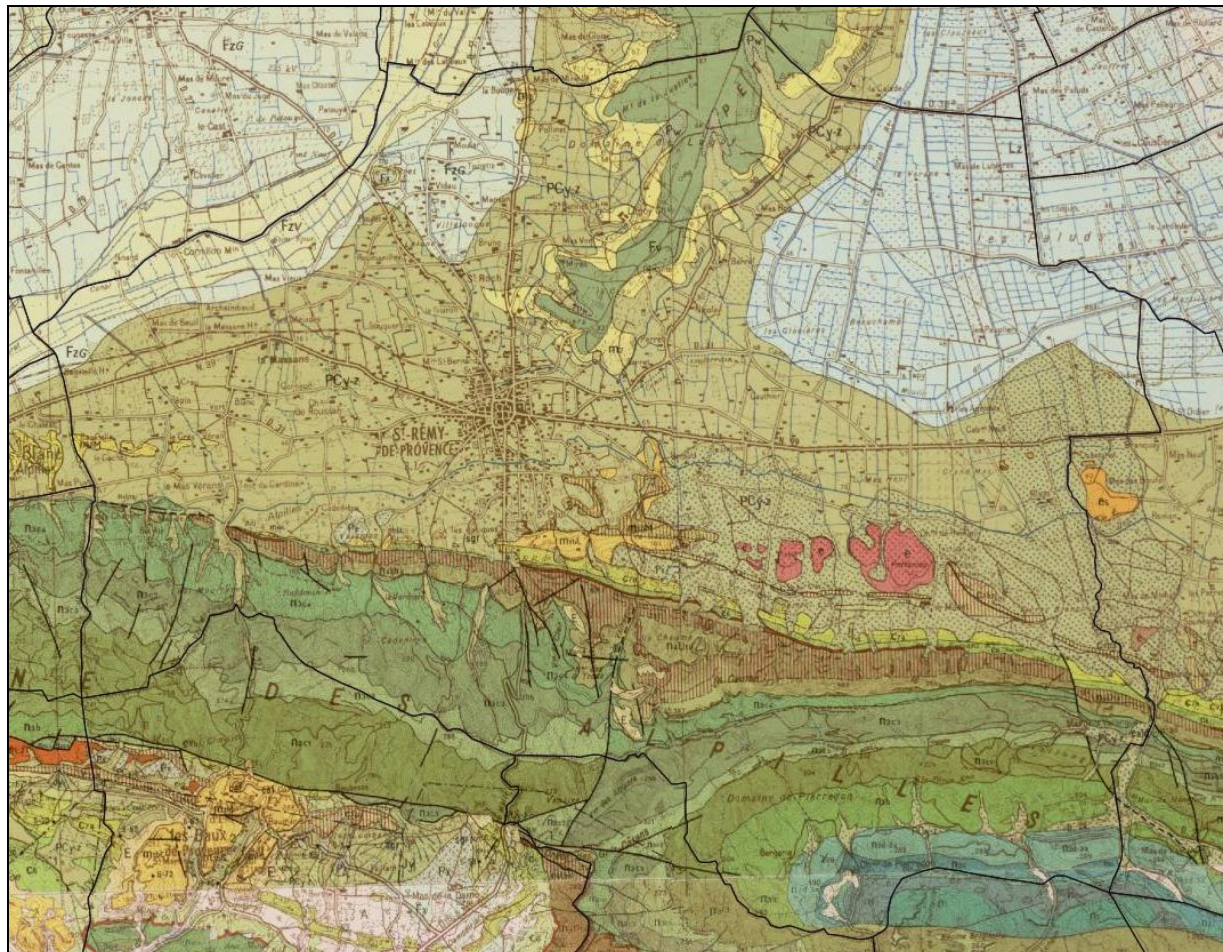
Figure 17 : Carte géologique – Saint Rémy de Provence - BRGM

La partie Sud de la commune est composée des roches calcaires du massif des Alpilles. Une formation géologique en épandages de pentes et colluvions non différenciés (argiles, limons cailloutis) würmiens et post-würmiens (formations PCy-z) traverse la commune d'Est en Ouest sur une bande centrale et sur le Nord du territoire communal combiné sur cette partie aux alluvions fluviales villafranchiennes de la petite Crau (formation Fv) constituées de graviers et galets à intercalations sableuses et limoneuses.

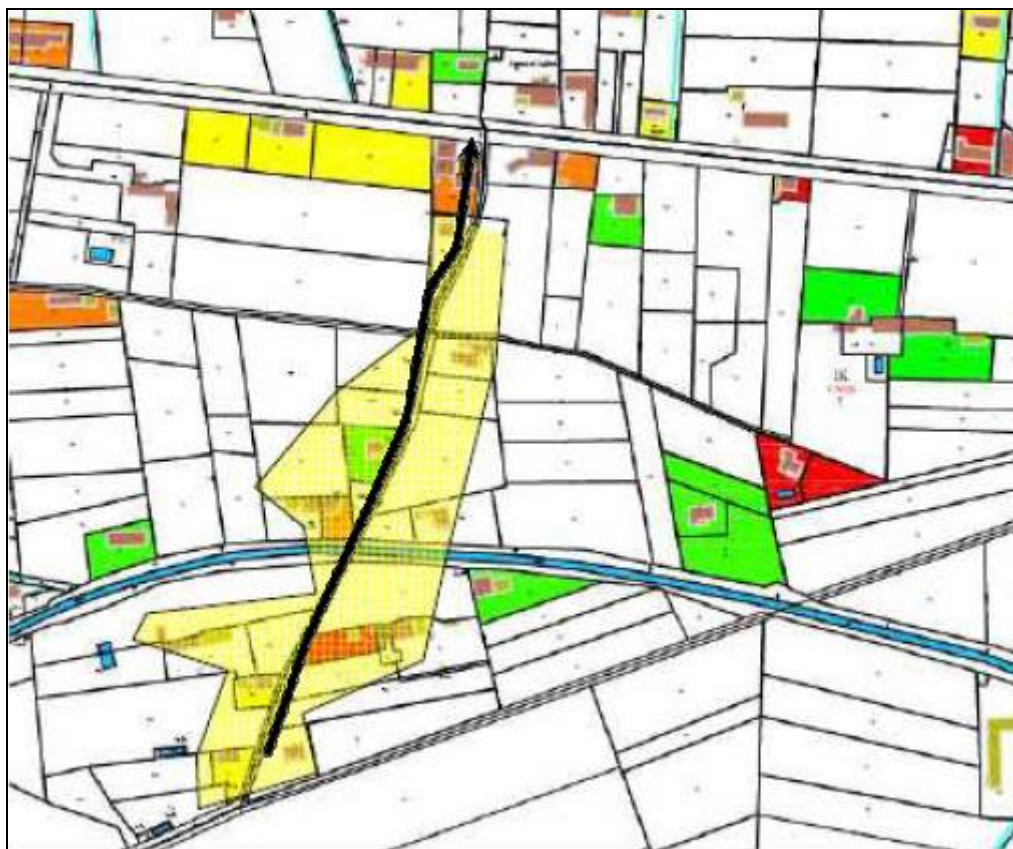
Figure 25 : Extension Quartier Trou du Bœuf
