# Annexe 1 – Saint-Etienne-du-Grès / Mas-Blanc-les-Alpilles (voies limitrophes) Diagnostic de la voirie

# Annexe 1 - ZA de La Laurade (Chemin du Mas d'Artaud) Diagnostic de la voirie

**Voies d'accès à la ZA de Laurade, Saint-Etienne du Grès (1/2)**

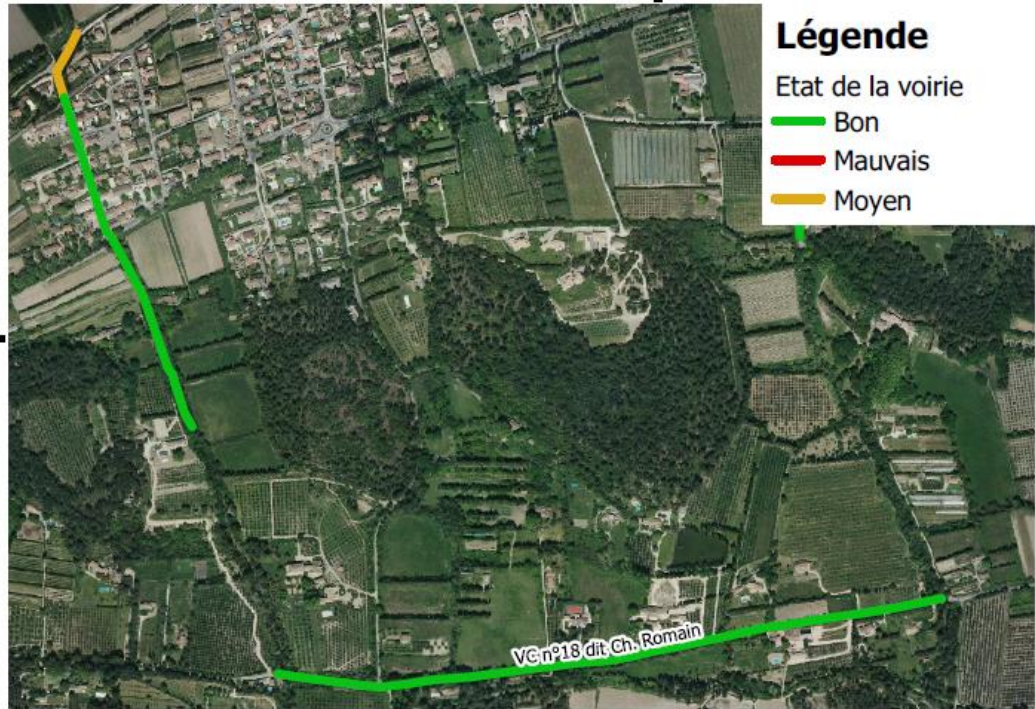
Saint-Etienne du Grès / Mas-Blanc-des-Alpilles

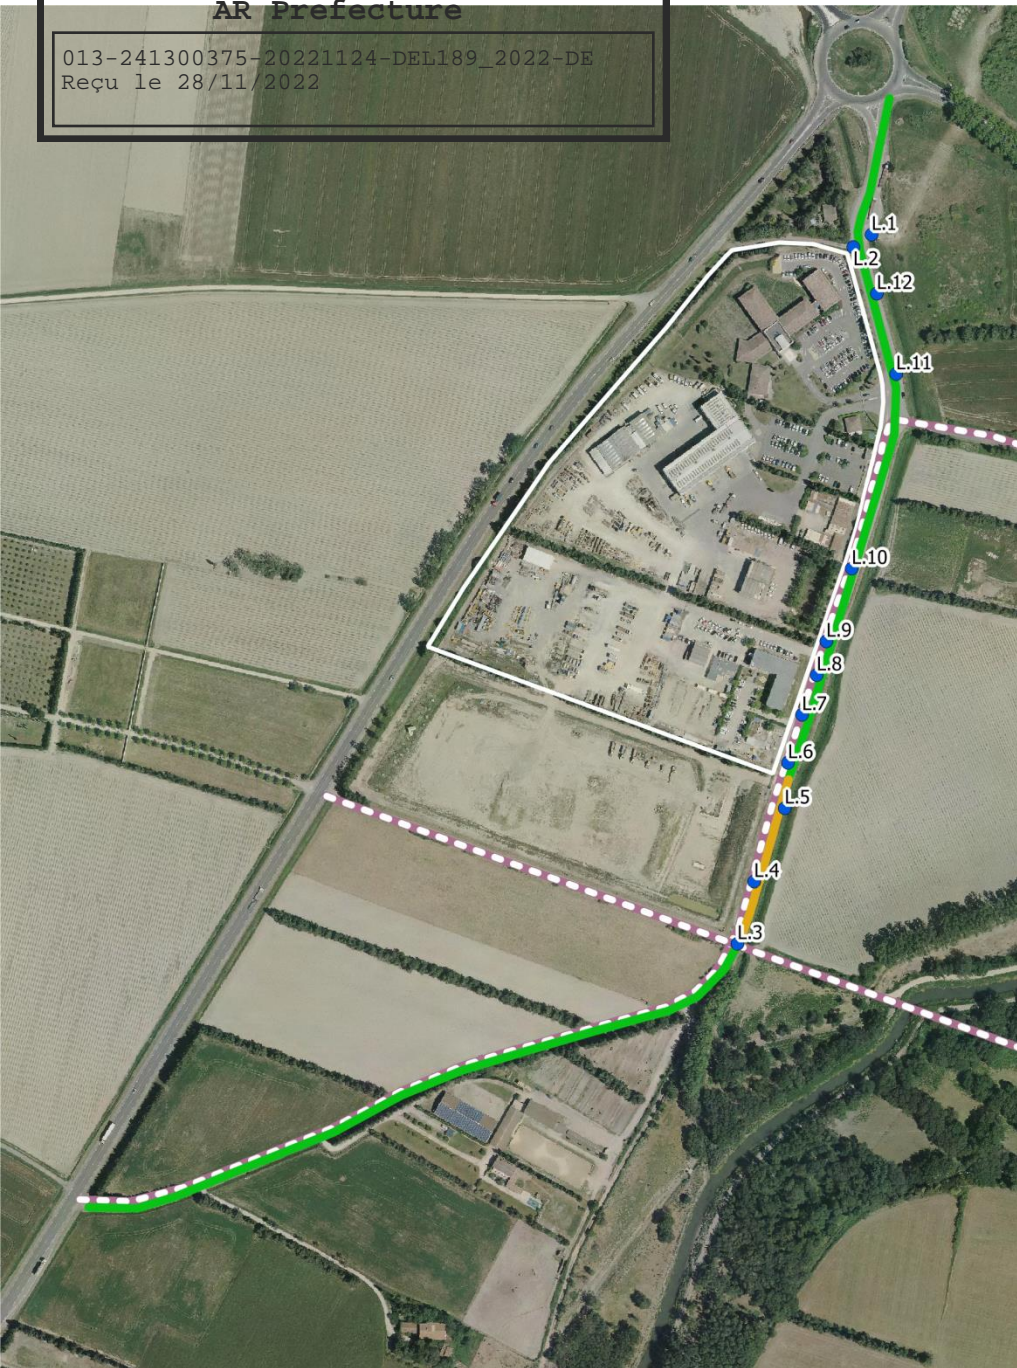
Etat de la voirie

## VOIES D'ACCES AUX ZA Accès à la zone d'activité de la Laurade

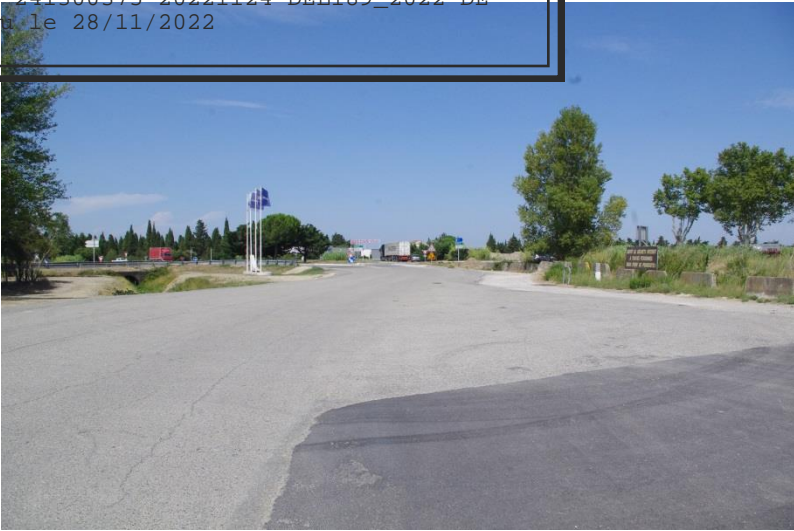
Voies d'accès à la ZA de La Laurade	
ID	Description
L.1	Raccord visible
L.2	Fissures longitudinales et transversales
L.3	Trous
L.4	Trou et surélévation
L.5	Trou
L.6	Trous
L.7	Début de nid de poule
L.8	Fissure longitudinale
L.9	Fissure longitudinale
L.10	Désenrobage
L.11	Fissures longitudinales et transversales
L.12	Fissure longitudinale

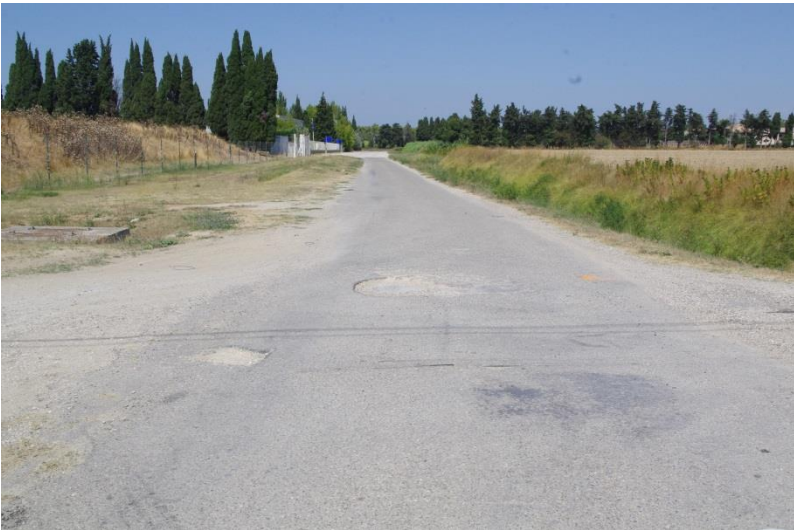
ID	Nom	Domanialité		Nature	Longueur (m)	Largeur (m)	Description	PK départ	PK arrivée	Etat	Commentaires	Références des prises de vue	Evaluation de la remise en état (parties en moyen et mauvais état)
L	CR dit de Vieille Roubine	Non cadastré + parcelles cadastrées appartenant à la commune :		Goudron (+ bas-côté)	110	15 (voie + bas-côté)	de la Roubine Vieille au rond-point RD570n / RD99 (PK 27+630)	0+520	1+130	Bon (L.1)	Fissures longitudinales et transversales, raccord visible	L.1, L.2	Pas de nécessité de remise en état
		2 204,00	B02236 (partie Nord « a » matérialisée en bleu sur l'annexe 4)		390	15 (voie + bas-côté)				Bon (L.2)	Un tronçon neuf jusqu'à l'entrée de NGE. Sur les autres parties : désenrobage, fissures longitudinales et transversal, trous, début de nid de poule	L.6 à L.12	Pas de nécessité de remise en état
		1 612,00	B02254		120	15 (voie + bas-côté)				Moyen (L.3)	Trous, surélévation	L.3 à L.5
